# Gathus mot Skolgatan, Öst på stan Tjädern 2, Umeå kommun

Antikvarisk och byggnadsteknisk utredning

2024-10-17

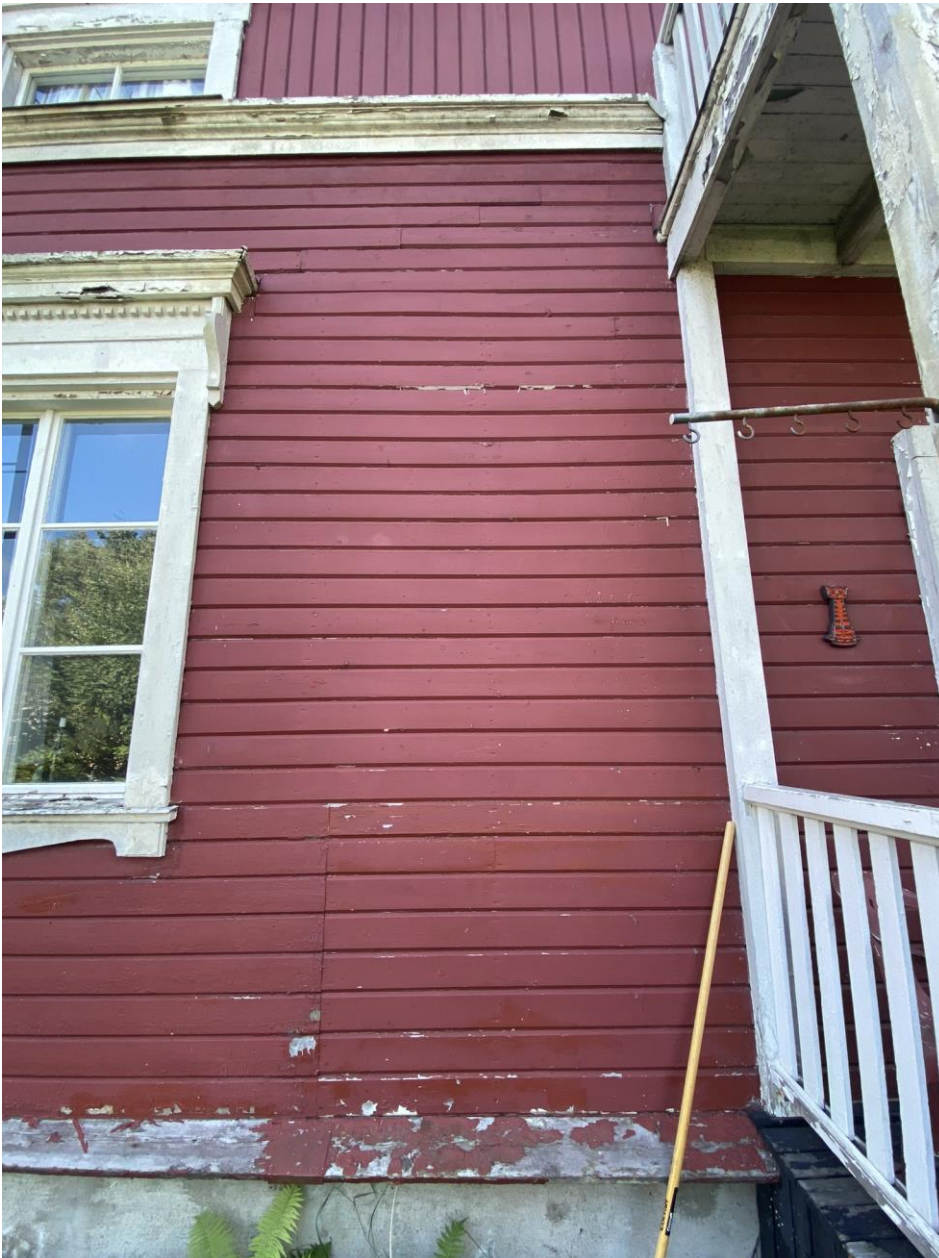
*Mellan balkongen och fönster på nedre plan syns en trappande skarv i panelen som visar var taket på verandan satt. Mellan farstukvistens räcke och fönster på nedre plan syns en vertikal skarv som visar den tidigare verandans utsträckning.*

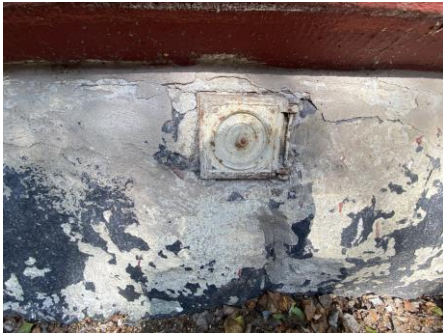
Bild 1

<b>Antikvariskt utlåtande</b>	<b>Byggnadstekniskt utlåtande</b>	<b>Renoveringsåtgärder och åtgärder för att bibehålla byggnadens kulturvärden</b>
<p>Typisk grundläggning för tidsperioden (stengrunden). Den senare tillkomna cementtäckningen uppvisar skador. (Bild 1)</p> <p>Fuktinträngning i den gjutna källardelen mot öster, delvis påväxt.</p> <p>Ej dränerat mot grunden, rabatter finns i direkt anslutning mot grunden.</p>	<p>Del av källaren är torpargrund med stora granitblock under fasad och provisoriskt staplade stenar i mellanstöd. Inga synliga sprickor eller skador på grund av sättningar. Med grundläggningstypen finns det risk för ojämna sättningar på grund av hård belastning av busstrafik.</p> <p>Den senare byggda källaren i öster är murad med gjuten platta. Ytterväggar har fuktskador och putssläpp. (Bild 2)</p>	<p>Dränera runt byggnaden och ta bort rabatter närmast byggnaden.</p> <p>Se över ventilationen i den gjutna källardelen, sätt in ventilation om det saknas idag.</p> <p>Cementputs på stengrunden tas bort och ersätts med ett offerskikt av kalkputs.</p>

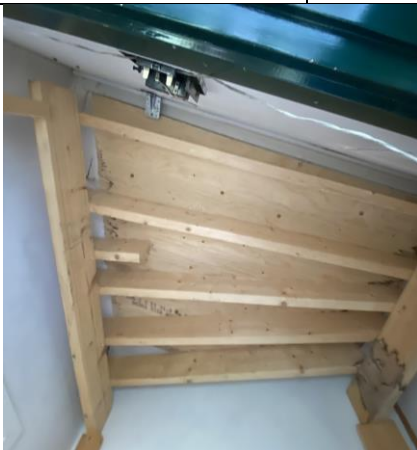
Bild 3

<b>Antikvariskt utlåtande</b>	<b>Byggnadstekniskt utlåtande</b>	<b>Renoveringsåtgärder och åtgärder för att bibehålla byggnadens kulturvärden</b>
<p>Bjälklaget under badrum övre plan är skadat av vattenläcka. (Bild 3)</p>	<p>Stommen går ej att se på grund av väggbeklädnad.</p> <p>Bjälklaget ovan källargrunden har satt sig, påverkat av de olika källartyperna och möjligtvis av tung trafik.</p> <p>Hög fukthalt i ytterväggen upp mot tak på övervåning och då även bedömd hög fukthalt i stommen i dessa delar (Bild 4). I övrigt bedöms stommen vara frisk utifrån fuktmätningar på väggar.</p>	<p>Övre del av ytterväggar behöver friläggas inifrån för att undersöka skick och fukthalt, där fuktskadat trä behöver bytas ut.</p> <p>Bjälklaget i badrummet behöver öppnas upp underifrån och fuktskadat material byts ut.</p> <p>Orsak till sättningar utreds, därefter kan åtgärder för att justera golv utföras.</p>

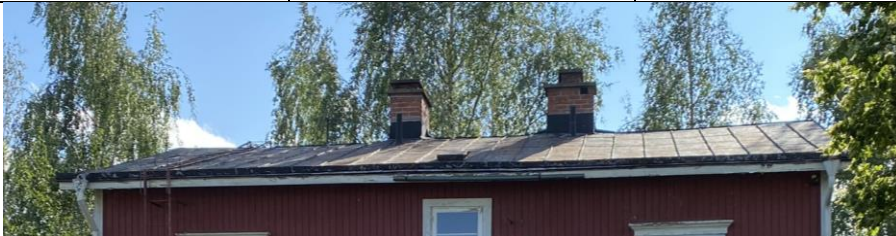
Bild 5

<b>Antikvariskt utlåtande</b>	<b>Byggnadstekniskt utlåtande</b>	<b>Renoveringsåtgärder och åtgärder för att bibehålla byggnadens kulturvärden</b>
<p>Ursprungligt skivtäckt, enkelfalsat plåttak. Plåtskivorna stöttas inte av undertaket vilket gör att skivorna bågner när snön tynger taket från ovansidan och vatten tränger in i falsarna. (Bild 5)</p> <p>Vindsbjälklaget påverkat av vattenläckage från taket.</p>	<p>Vintertid bedöms läckaget vara stort och ha pågått under lång tid. Dock har konstruktionen möjlighet att torka ut under torrare perioder.</p> <p>Isbildning pga värme-läckage i takkonstruktionen från våningen under taket innebär dämning av vatten i ståndrännan, som inte klarar av att hålla tätt och det är en trolig orsak till hög fukthalt i tak mot ytterväggar. (Bild 4)</p> <p>Tak övre plan - fuktrosor på undersidan av taket. Förhöjd fukthalt på delar av takreglar. Då innertaket saknar fuktspärr är det i detta fall positivt då eventuellt vatten som tränger in på vinden har bra möjlighet att torka ut över året.</p> <p>Ingen dålig lukt på vinden.</p>	<p>Allt isolermaterial sugs ut från vinden och fuktskadad träkonstruktion byts ut.</p> <p>Ny isolering av träfiber/cellulosa.</p> <p>Fuktbroms bör monteras i undersida på underramen.</p> <p>Fuktskadat virke i undertaket under yttertaket byts ut.</p> <p>Falsarna behöver tätas. Blanda en del rå linolja med en del standolja och pensla falskanten när taket är torrt. Rosten borstas bort med roterande stålborste. Plåten kan sedan strykas med blymönja (av fackman) för att till sist målas två gånger och då helst med linoljefärg.</p> <p>Takfot och vindskivor skrapas och skicket undersöks, fuktskadat trä byts ut, och målas sedan med lämplig färgtyp.</p>

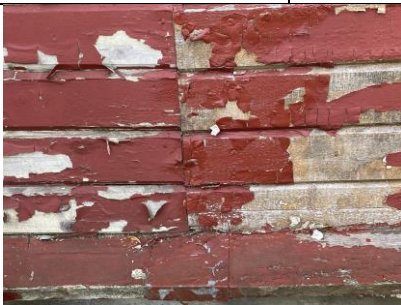
Bild 6

<b><i>bibehålla byggnadens kulturvärden</i></b>
<p>Fasaderna flagnar. (Bild 6 och 7)</p> <p>Farstukvist, med delar av den tidigare verandan, saknar spjälor. Stolpar med dekorlist delvis i dåligt skick. (Bild 8 och 9)</p> <p>Balkongens infästning mot byggnaden är dålig, vilket gör att balkongen lutar ut mot gården. (Bild 10)</p>	<p>Träet i fasaden är friskt, med undantag av nedre delen av fasaden i öster.</p> <p>Fasaden är målad med en för tät färg, troligtvis akrylat, vilket gör att fasaden inte kan andas och fukt stannar i fasaden.</p> <p>Balkong i dåligt skick, bärande ram och stolpar är rötskadade, ej säkra för användning.</p>	<p>Skrapa rent fasader och måla med linoljefärg som tillåter fasaden att andas.</p> <p>Rötskadade delar i farstukvisten byts ut, friska delar från den tidigare verandan behålls.</p> <p>Balkongen kan tas bort eller ersättas, då behöver infästningen lagas.</p> <p>Se över ventilation generellt på bottenplan och övre plan, så att den fungerar.</p>

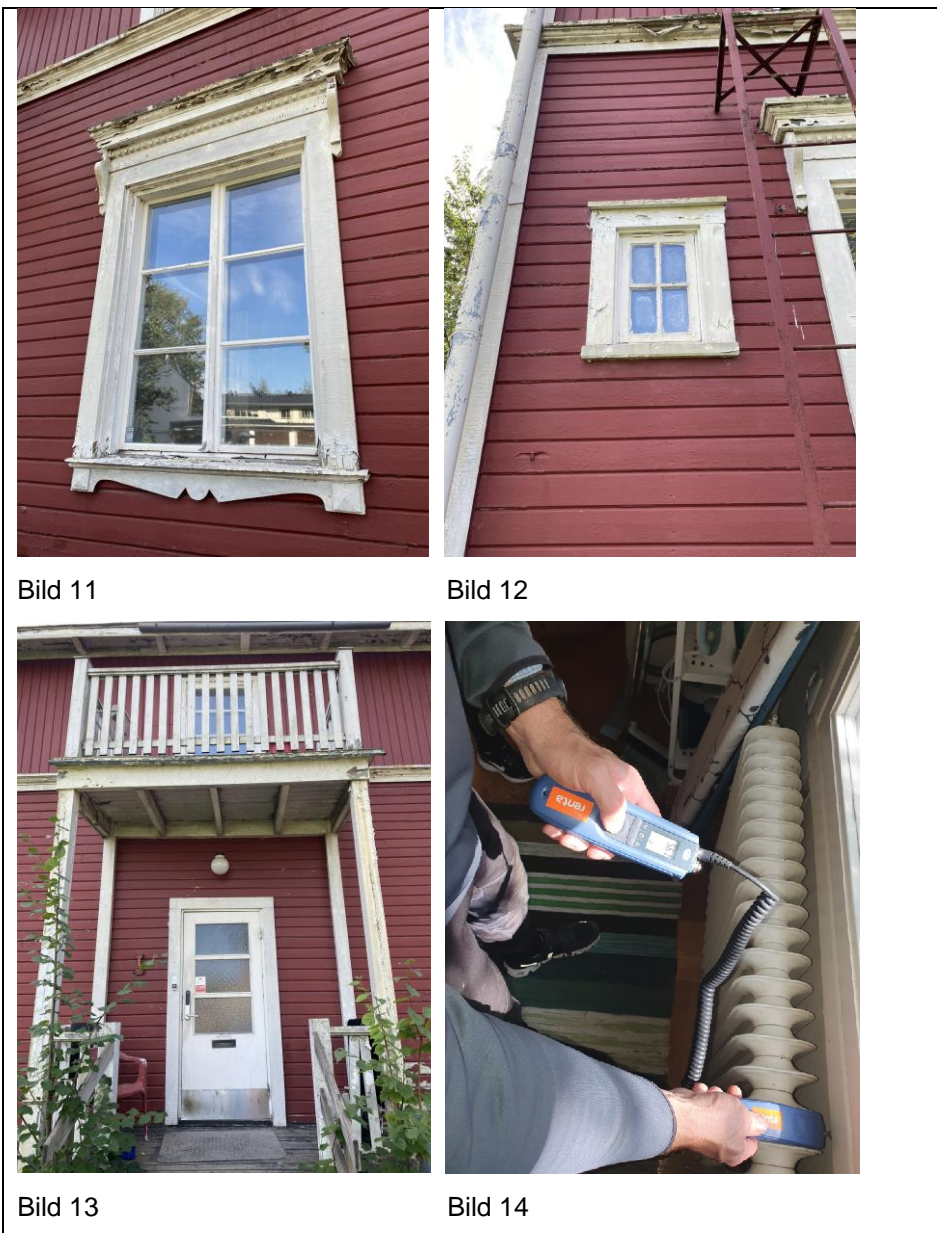
<b><i>Antikvariskt utlåtande</i></b>	<b><i>Byggnadstekniskt utlåtande</i></b>	<b><i>Renoveringsåtgärder och åtgärder för att bibehålla byggnadens kulturvärden</i></b>
<p>Färgen på fönstren flagnar pga för tät färg i tjocka lager.</p> <p>Samtliga fönster undantaget skafferifönster är bytta vid någon tid, möjligtvis i samband med installation av vattenburen värme/element. (Bild 11 och 12)</p> <p>Ytterdörren är från ombyggnationen 1957. (Bild 13)</p>	<p>Tätningar kring fönster troligtvis bristfälliga, tecken på läckage vid fönster. (Bild 14)</p>	<p>Fönster och dörr skrapas och målas med lämplig färgtyp.</p>

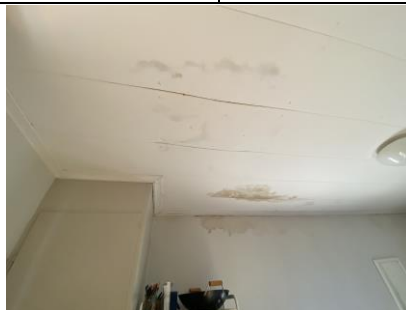
Bild 15

<b>Antikvariskt utlåtande</b>	<b>Byggnadstekniskt utlåtande</b>	<b>Renoveringsåtgärder och åtgärder för att bibehålla byggnadens kulturvärden</b>
<p>Undertak på övre plan med fuktrosor samt ett rum där det bågnar. (Bild 15 och 16)</p> <p>Badrum övre plan har en större vattenläcka som trängt ner i bjälklaget. (Bild 16)</p>	<p>Badrummet på övre plan, golvkonstruktionen behöver kontrolleras efter vattenskada, skadat trä byts ut.</p> <p>Taklucka mot vinden som består av korrugerad plåt läcker fuktig inneluft till vinden vilket ökar</p>	<p>Eventuellt behöver undertak på övre plan bytas ut, i något fall räcker att måla.</p> <p>Badrum övre plan åtgärdas, inredning kan återanvändas. (Bild 18)</p>

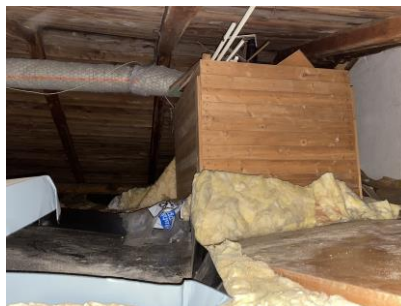
Bild 17

<p>fuktproblematiken på vinden.</p> <p>Spån och Gullfiber på vinden, är delvis fuktigt mot takvinkel. (Bild 17)</p> <p>Hög fukthalt i den gjutna källardelens ytterväggar vilket orsakar puts- och färgsläpp samt fuktig inomhusmiljö vilket är en risk för mögelpåväxt.</p>	<p>Färgen på källarväggarna i östra delen tas bort. Väggar lämnas omålade, alternativt målas med silikatfärg som andas. (Bild 19)</p> <p>Fungerande ventilation och avfuktare installeras i tvättrum och källare.</p> <p>Öppningen mot vinden är otät och ersätts med tät taklucka.</p>
--	--	---
