Del av Backen 6:1

Översiktlig geoteknisk undersökning

2019-09-27

UPPDRAGSNAMN
Geoteknisk utredning Backen 6 1

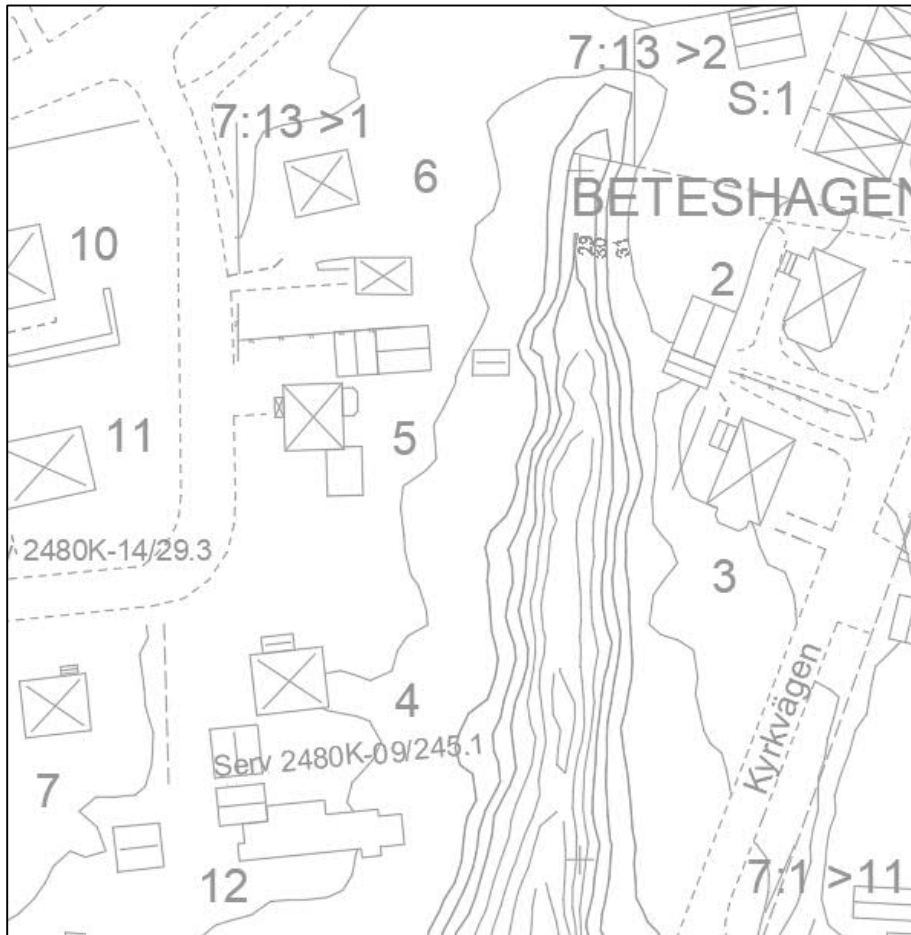
Idag avvattnas fastigheten delvis via en bäck som rinner i en ravin söder om området. Stabiliteten i delar av denna ravin har i tidigare undersökningar bedömts vara dålig, och mindre skred sker kontinuerligt i en pågående erosionsprocess [3]. En ökning av flödet i bäcken skulle innebära ytterligare erosion av ravinens slänter och i värsta fall kunna leda till större skred.

Figur 5. Bäckravinen söder om undersökningsområdet.

En ökning av dagvattenflödet till bäckravinen söder om området bör undvikas för att inte ytterligare försämra stabiliteten i ravinens slänter. Om flödet i bäcken måste ökas ska detaljerade stabilitetsutredningar utföras för omkringliggande fastigheter, och förslag på lämpliga förstärkningsåtgärder för slänten tas fram. Ett erosionsskydd ska då också läggas i ravinens slänter för att minska fortsatt erosion. Det finns flera olika sorters erosionsskydd, t.ex. krossbädd eller kokosmattor, för att bestämma vilken metod som blir bäst ska en detaljerad utredning göras specifikt för bäckravinen.

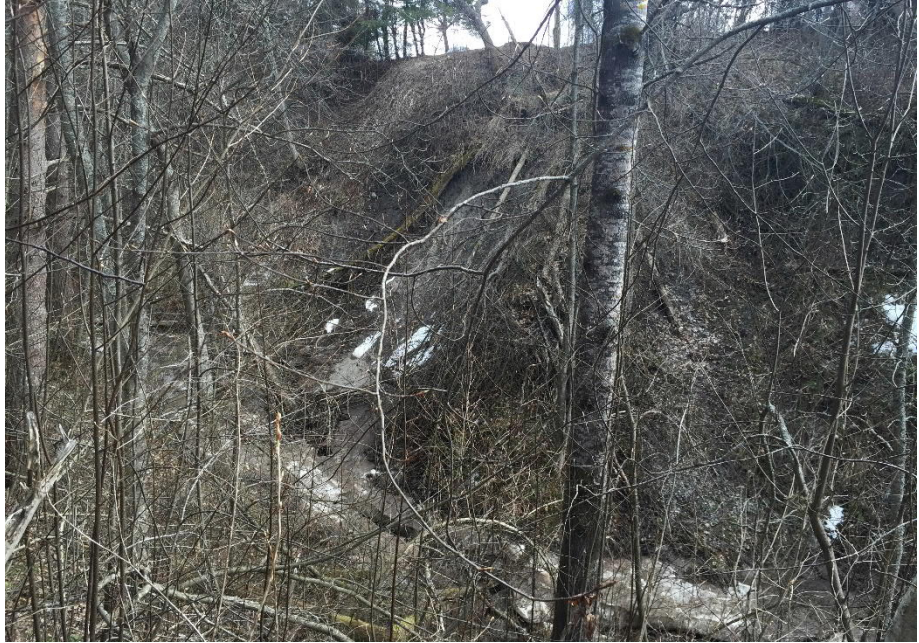
Figur 6. Skredärr i bäckravinen. Bilden är tagen en bit nedströms i ravinen, i höjd med Backens kyrkogård, 2016.
