MARKTEKNISK UNDERSÖKNING I OBBOLA

MTU SMEDJAN 1 O 2 OBBOLA,

| Projektnummer: | 185033 |
| Dokumentnummer: | RAPPORT-118503 |

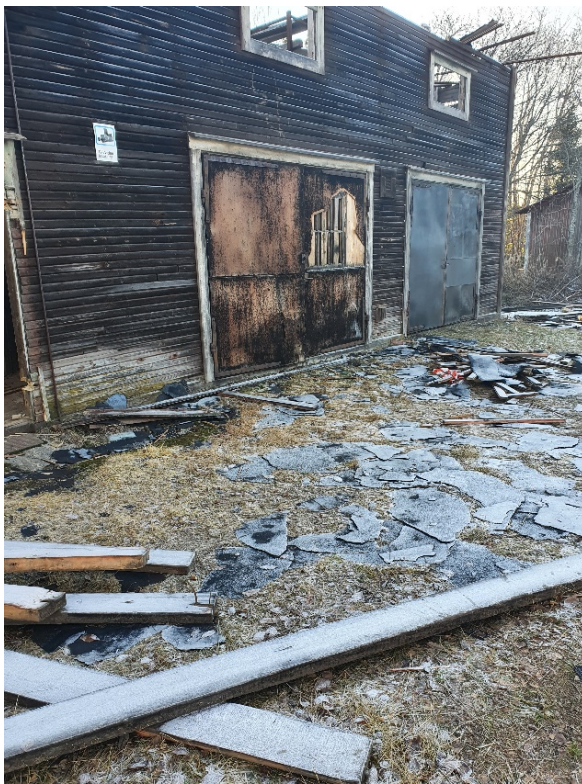
Ingen utav jordproverna gav utslag för ett högt värde när PID:en användes för att provta halter av VOC (Bilaga 3). Det som kunde observeras var att det låg plank samt tjärpapp intill provpunkt 21sc02 (Figur 2). I övrigt gjordes inga observationer som ledde till misstanke om föroreningar i området.

Figur 2. Tjärpapp och plank utspritt på marken intill provpunkt 21sc02.

Då bostäder ska byggas på området och halterna av PAH överstiger gränsvärdet för känslig markanvändning kommer åtgärder behöva vidtas för att skydda människors hälsa och miljön från skada eller olägenhet. Sigma Civils rekommendation är att gräva bort 0,5 meter av det översta marklagret för att säkerställa att PAH inte sprids vid den nya byggnationen. Massorna ska omhändertaras och lämnas till godkänd mottagare. Då den troliga orsaken till PAH-halterna är den tidigare smedjaverksamheten och användningen av stenkol, finns även en risk för att PAH-halterna är höga inuti huset där verksamheten funnits (Figur 2), vilket bör beaktas.
