# Gathus mot Skolgatan, Öst på stan Tjädern 2, Umeå kommun

Antikvarisk och byggnadsteknisk utredning

2024-10-17

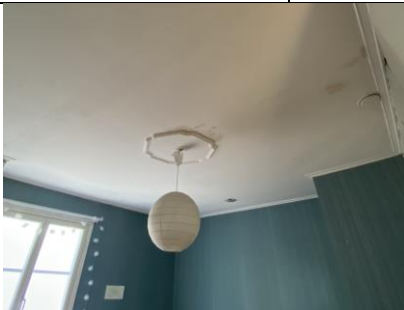
Bild 14

<b><i>Antikvariskt utlåtande</i></b>	<b><i>Byggnadstekniskt utlåtande</i></b>	<b><i>Renoveringsåtgärder och åtgärder för att bibehålla byggnadens kulturvärden</i></b>
<p>Färgen på fönstren flagnar pga för tät färg i tjocka lager.</p> <p>Samtliga fönster undantaget skafferifönster är bytta vid någon tid, möjligtvis i samband med installation av vattenburen värme/element. (Bild 11 och 12)</p> <p>Ytterdörren är från ombyggnationen 1957. (Bild 13)</p>	<p>Tätningar kring fönster troligtvis bristfälliga, tecken på läckage vid fönster. (Bild 14)</p>	<p>Fönster och dörr skrapas och målas med lämplig färgtyp.</p>
